Vértice: 10017

Zona: Polígono industrial Galzar
Anamorfosis: 0,99962873
Fecha: Febrero 2006

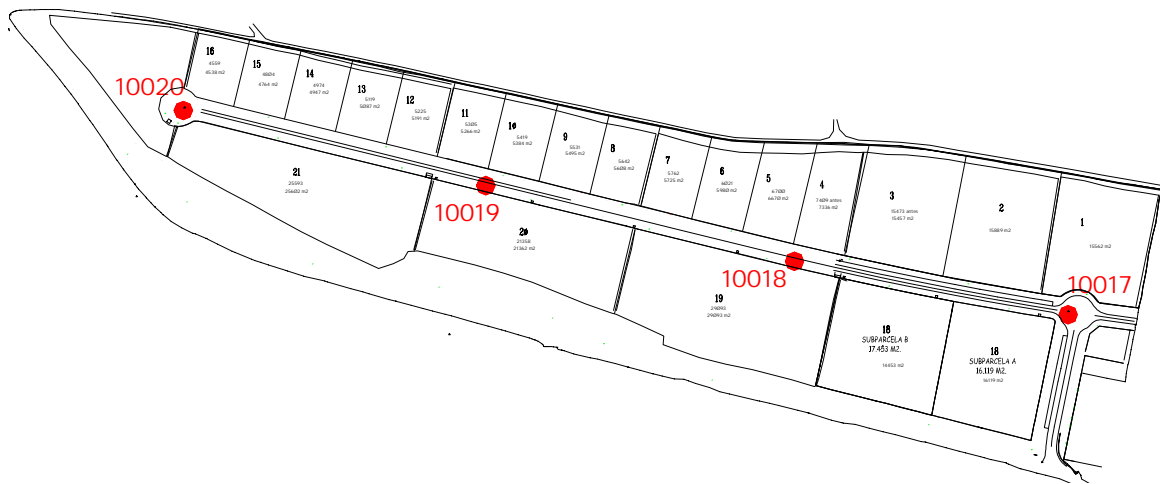
Croquis:

Descripción: Clavo con placa situado en el bordillo de la rotonda de acceso al Polígono Industrial de Galzar.

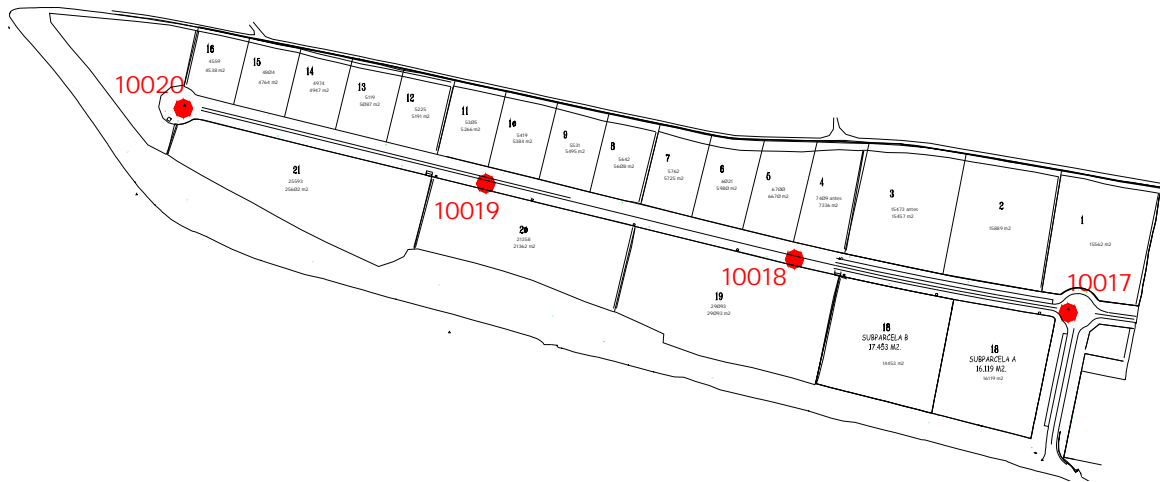
Croquis:

Descripción: Clavo con placa situado en el bordillo de la calle principal del Polígono Industrial de Galzar.

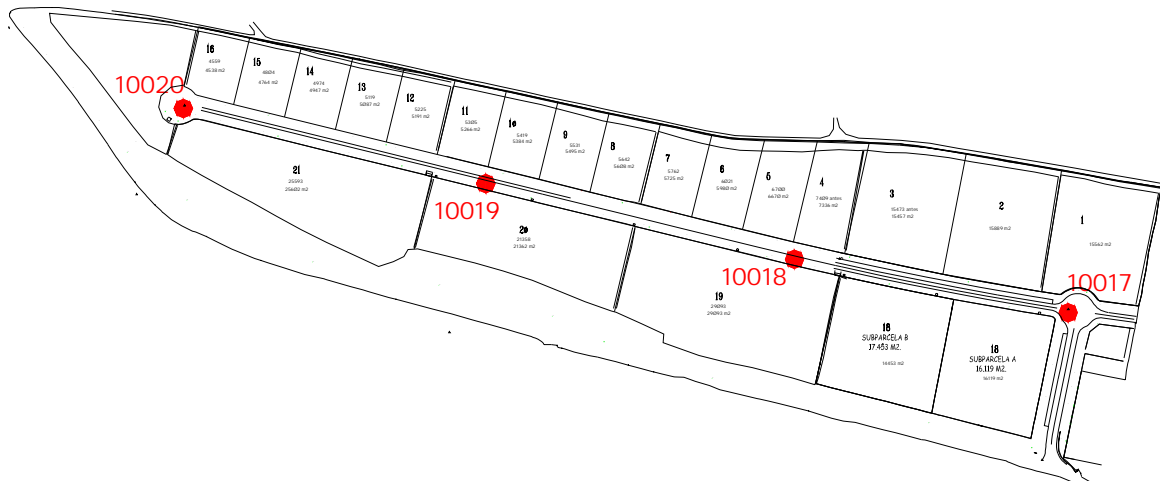
Croquis:

Descripción: Clavo con placa situado en el bordillo de la calle principal del Polígono Industrial de Galzar.

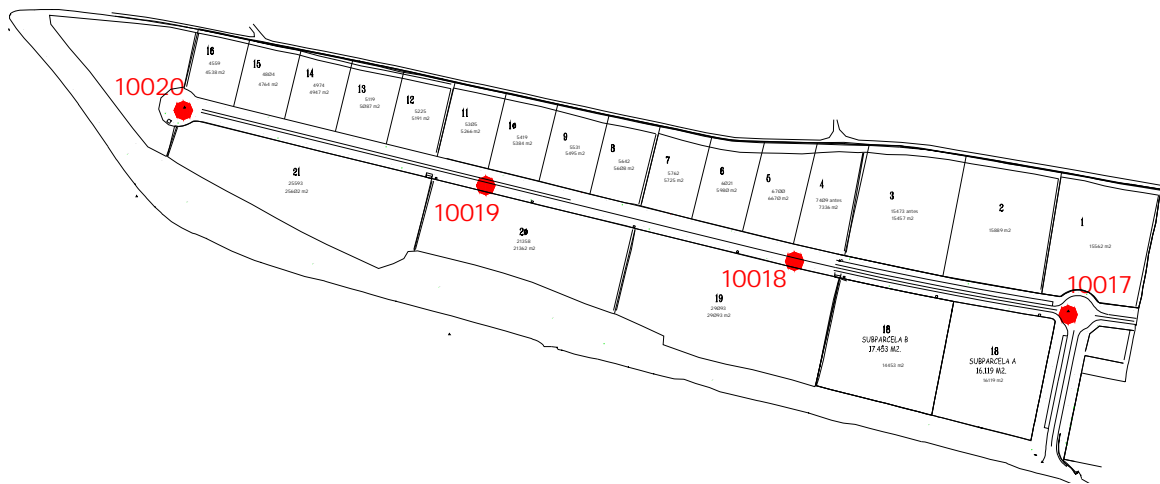
Croquis:

Descripción: Clavo con placa situado en el bordillo de la rotonda del final de la calle principal del Polígono Industrial de Galzar.
